Baubiologische Schimmelpilzentfernung nach Hochwasserschaden

Nach den Hochwasserereignissen im August 2002 kam es in einem mehrstöckigen Gebäude in der Prager Straße im Zentrum Dresdens zum Eindringen von Wasser. Es wurde die Kelleretage komplett und das Erdgeschoss bis zu 1 m Höhe überflutet. Ein sichtbarer Schimmelbefall an diversen Oberflächen war die Folge.

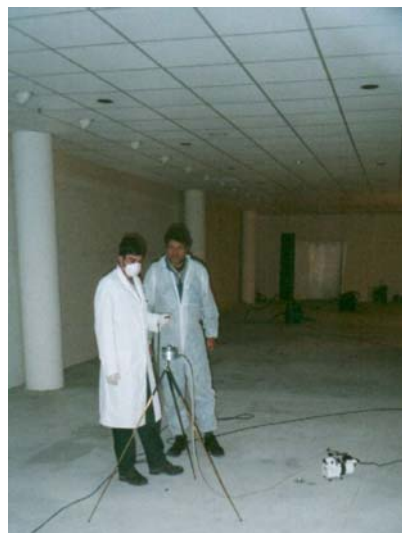
Abb.1: Messung der Luftkeimzahl mittels Luftkeimsammler

Das Ergebnis zeigte eine extreme Sporenbelastung der Luft mit über 20000 Koloniebildenden Einheiten (KBE)/m³ Luft. Das machte eine Reinigung unumgänglich. Im Vergleich dazu

wird im „Standard der baubiologischen Messtechnik“ eine Konzentration von >1000 KBE/m³ Luft als extreme Anomalie eingestuft. Diese bedarf danach einer konsequenten und kurzfristigen Sanierung, da schon von dieser Sporenkonzentration gesundheitliche Gefahren, wie zum Beispiel allergische Reaktionen, ausgehen können. Diese möglichen pathogenen Gefahren sind vor allem beim zu erwarteten Kundenverkehr nicht tolerierbar.

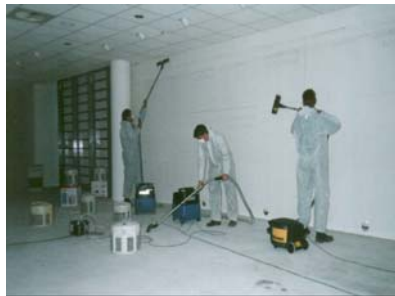
Abbildung 2: Reinigung der Raumbooberflächen mit geeigneten Saugern

mete Luftreiniger im Verkaufsraum und im Bereich oberhalb der Deckenkonstruktion zum Einsatz gekommen. Diese filtern aus der Luft alle Partikel >300 nm heraus. Darunter fallen alle Pilz- und Bakteriensporen. Damit konnte die Luftbelastung drastisch (siehe Abbildung 3) verringert werden. Nun wurden alle Wand-, Decken- und Fußbodenoberflächen der Halle akribisch von diversen Schimmelpilzsporen gereinigt. Dazu haben Industriestaubsauger (Staubklasse H + Asbest) Verwendung gefunden (siehe Abbildung 2).

Parallel zu den Saugern liefen natürlich auch die Luftfilter, um immer wieder aufgewirbelte Keime aus der Luft zu entfernen.

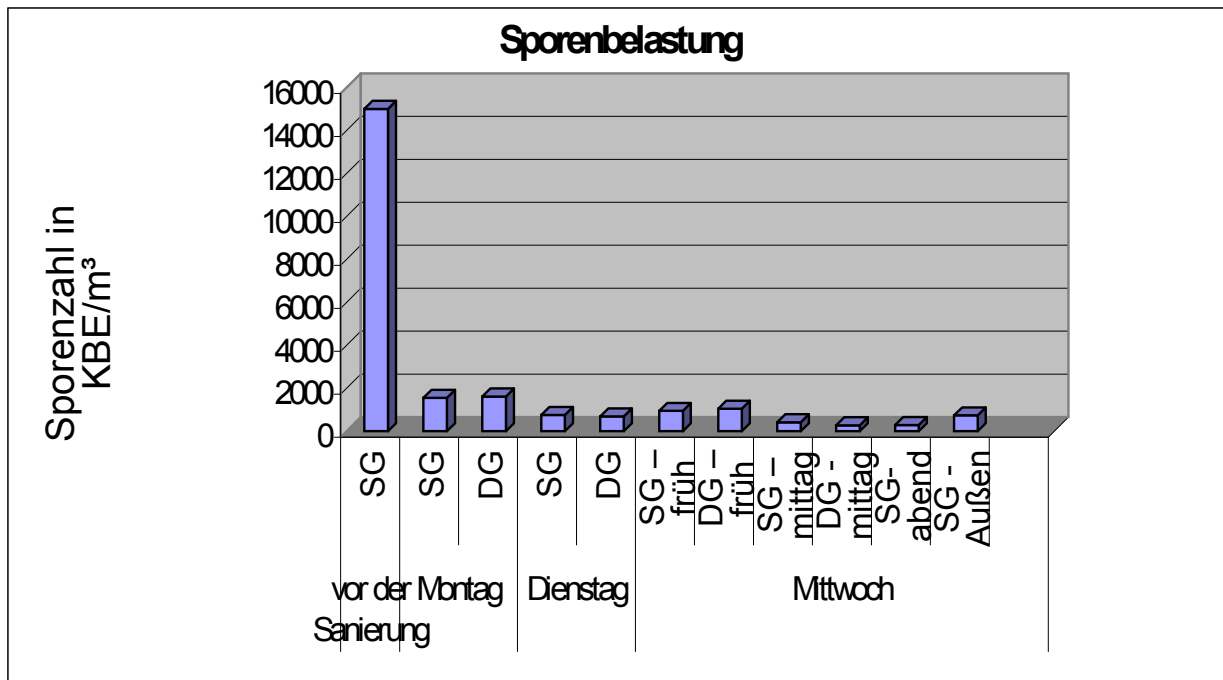
Während dieser Arbeiten wurden jeden Tag Luftprobennahmen durchgeführt, um den Verlauf der Sporenkonzentration zu dokumentieren. Um eine möglichst große Zahl von Schimmelpilzen nachweisen zu können, sind zwei verschiedene Nährböden (DG18, Sabouraud-Agar) eingesetzt worden. Das Ergebnis ist in Abbildung 3 dargestellt. Es wird ersichtlich, dass am Montag die Belastung sehr gesunken ist. Das ist mit dem Einsatz der Luftfilter zu

erklären, die bis dahin zwei Tage liefen. Am Montag begann die Säuberung mit den Saugern, was die Werte weiter sinken ließ. Interessant ist, dass am Mittwochmorgen die Sporenkonzentrationen im Vergleich zum Vortag wieder gestiegen sind. Wie konnte das passieren? Des Rätsels Lösung ist, dass die Folie des Fahrstuhles entfernt worden war und die Tür geöffnet wurde, da an diesem Tag Techniker den reparierten Lift abgenommen haben. So konnte die stark belastete Luft aus dem Kellerbereich eindringen. Das dies so schnell vonstatten geht liegt an der durch die Trockner aufgeheizten Luft, die sehr schnell aufsteigen kann. Am Ende der Reinigung lagen die Werte aber wieder so niedrig, dass gesundheitliche Gefahren nicht mehr zu erwarten sind. Ein Vergleich mit der als Referenzwert geltenden und damit anzustrebenden Außenluftkonzentration zeigt, dass diese sogar wesentlich unterschritten wurde. Somit kann die Sanierung als erfolgreich angesehen werden. Eine Diagnose der Schimmelpilze ergab keine qualitativ toxischen Spezies.

Abbildung 3: Konzentration der Schimmelsporen während der Sanierungsphase
