# Mikrobiologisches Reinigungsprogramm nach Schimmelpilzbefall in einem Neubau

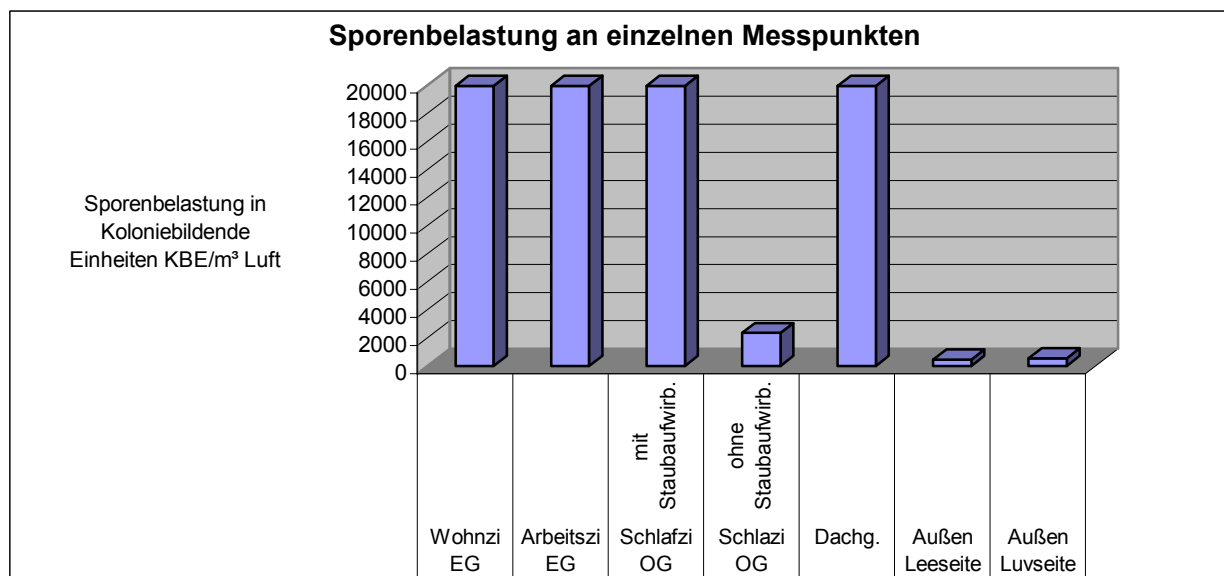
Es wurden Luftprobennahmen in mehreren Räumen vorgenommen. Als Referenzwert ist die Außenluft untersucht worden. Die Ergebnisse sind in Abbildung 1 dargestellt. Hier ist erkennbar, dass durch das Schimmelpilzwachstum an den befallenen Hölzern schon eine extreme Sporenabgabe an die Raumluft stattgefunden hat. Durch diese hohen Konzentrationen ist eine gesundheitliche Gefahr nach dem „Schimmelpilzleitfaden“ des Umweltbundesamtes (2002) möglich.

Abbildung 1: Ergebnisse der Schimmelpilzuntersuchung vor der Sanierung

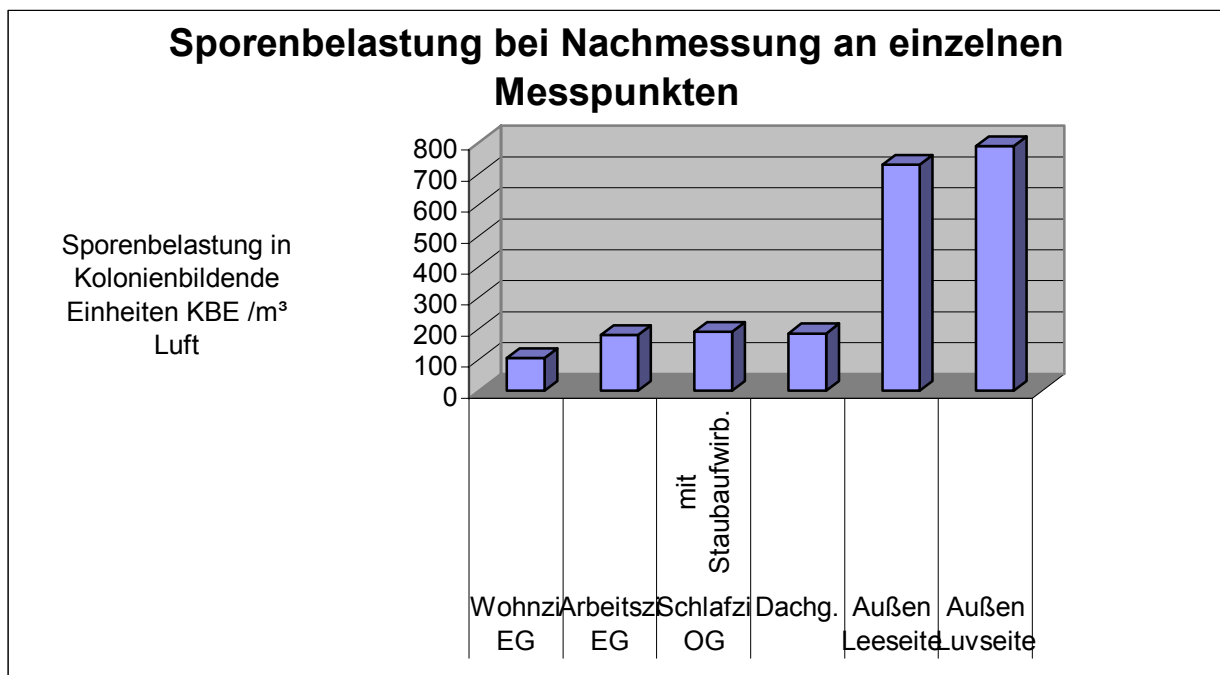
Die Nachuntersuchung der Raumluft ist in Abbildung 2 dargestellt.

Abbildung 2: Sporenbelastung bei Nachmessung an einzelnen Messpunkten

Die abschließende „Freimessung“ zeigt Werte, die weit unterhalb der Außenluftkonzentration liegen. Letztere gilt als Referenzwert. Auch bei der Beprobung der Raumluft aus den Innenwänden konnten keine Auffälligkeiten mehr festgestellt werden.
